ΘΕΜΑ: Πρόσκληση υποβολής προσφοράς επισκευής στέγης και στεγανοποίησης του κτηρίου της Πρεσβείας Βουκουρεστίου.

ΤΕΧΝΙΚΗ ΕΚΘΕΣΗ

ΕΡΓΑΣΙΕΣ ΕΠΙΣΚΕΥΩΝ ΚΤΗΡΙΟΥ ΕΛΛΗΝΙΚΗΣ ΠΡΕΣΒΕΙΑΣ ΒΟΥΚΟΥΡΕΣΤΙΟΥ

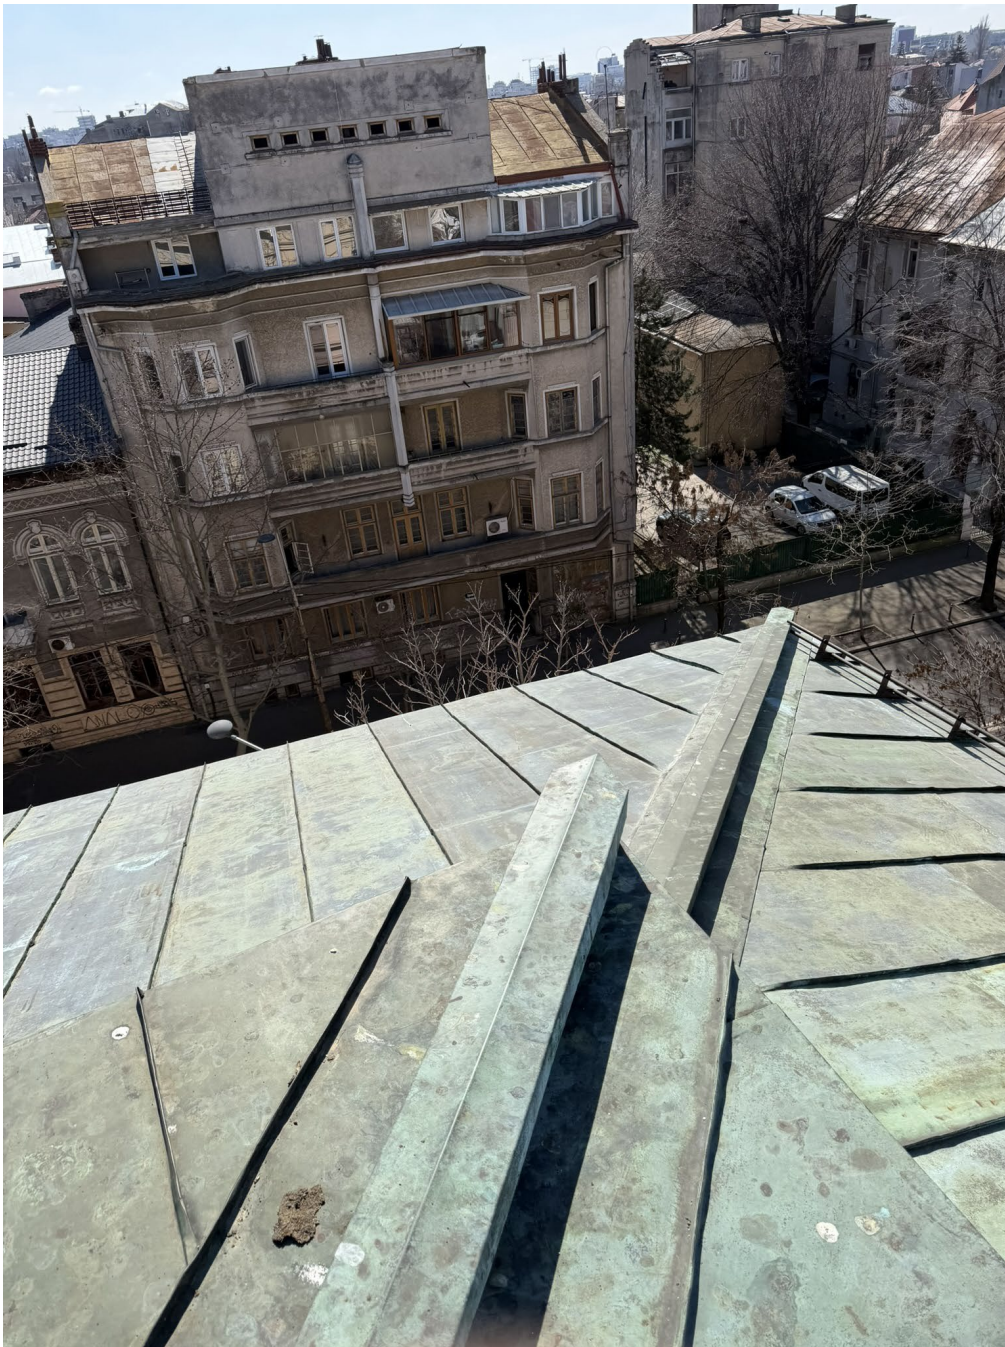
- Αποκόλληση και πτώση χιονοπαγίδων από την οροφή προς τον προαύλιο χώρο του κτηρίου, κυρίως από τη νότια πλευρά της στέγης (Φωτογραφία 1 και 11) χωρίς να έχει προκληθεί περαιτέρω ζημιά στη στέγη. Πιθανές μικρές επισκευές να χρειάζονται στις ενώσεις των φύλλων χαλκού για συντήρηση

Η αποκόλληση των χιονοπαγίδων οφείλεται στην ένταση των καιρικών φαινομένων που επικράτησαν κατά τον χειμώνα 2025-2026, με σημαντικά φορτία χιονιού και παγετού.

1. Αποκόλληση Χιονοπαγίδων από την στέγη (09/03/2026)

7. Επανατοποθέτηση και επισκευή των χιονοπαγίδων της στέγης, με παραλληλη τοποθέτηση καλωδίου αντι-παγετού.
8. Επισκευή των ενώσεων των φύλλων χαλκού της στέγης με σκοπό την καλή συντήρησή τους.

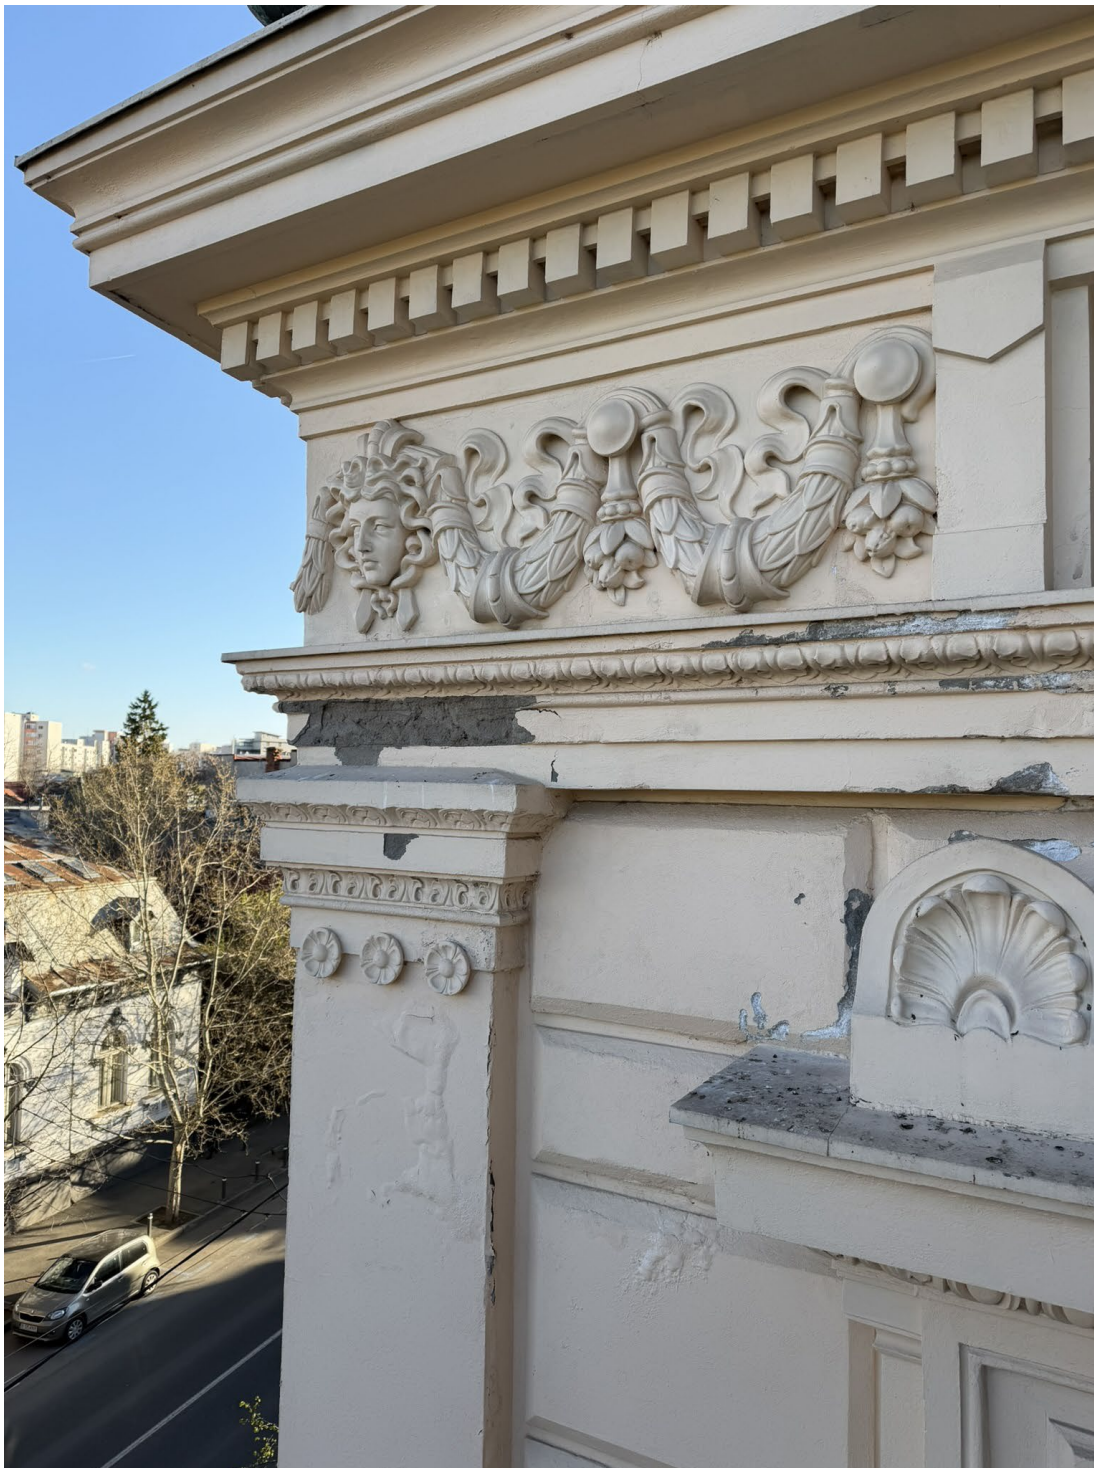
- Τοπικές αποκολλήσεις επιχρισμάτων (σοβά) σε διακοσμητικά στοιχεία της όψης. (φωτογραφίες 2 και 3)
- Φθορές σε οριζόντια αρχιτεκτονικά στοιχεία της όψης, κυρίως σε περιοχές κοντά σε γείσα. (Φωτογραφία 4 και 5)

Η παρουσία υγρασίας στο εσωτερικό των χώρων (αποχωρητήρια δευτέρου ορόφου), καθώς και οι αποκολλήσεις επιχρισμάτων και διακοσμητικών στοιχείων της όψης, εκτιμάται ότι οφείλεται στην ανεπαρκή διαμόρφωση του γείσου, και στην μη ορθή τοποθέτηση του μεταλλικού προφίλ απορροής υδάτων, το οποίο δεν επιτρέπει την αποτελεσματική απομάκρυνση των όμβριων υδάτων από την επιφάνεια της όψης.

2. Ζημιές επιχρισμάτων στα διακοσμητικά στοιχεία της όψης. Φούσκωμα επιχρίσματος και βαφής από υγρασία. (Βορειο – Βορειο δυτική όψη 07/04/2026)

5. Ανακατασκευή των διακοσμητικών στοιχείων της όψης που έχουν υποστεί φθορές.
6. Εφαρμογή νέων επιχρισμάτων και εργασιών αποκατάστασης της όψης, με υλικά κατάλληλα για εξωτερική χρήση και ανθεκτικά στις κλιματικές συνθήκες της περιοχής.

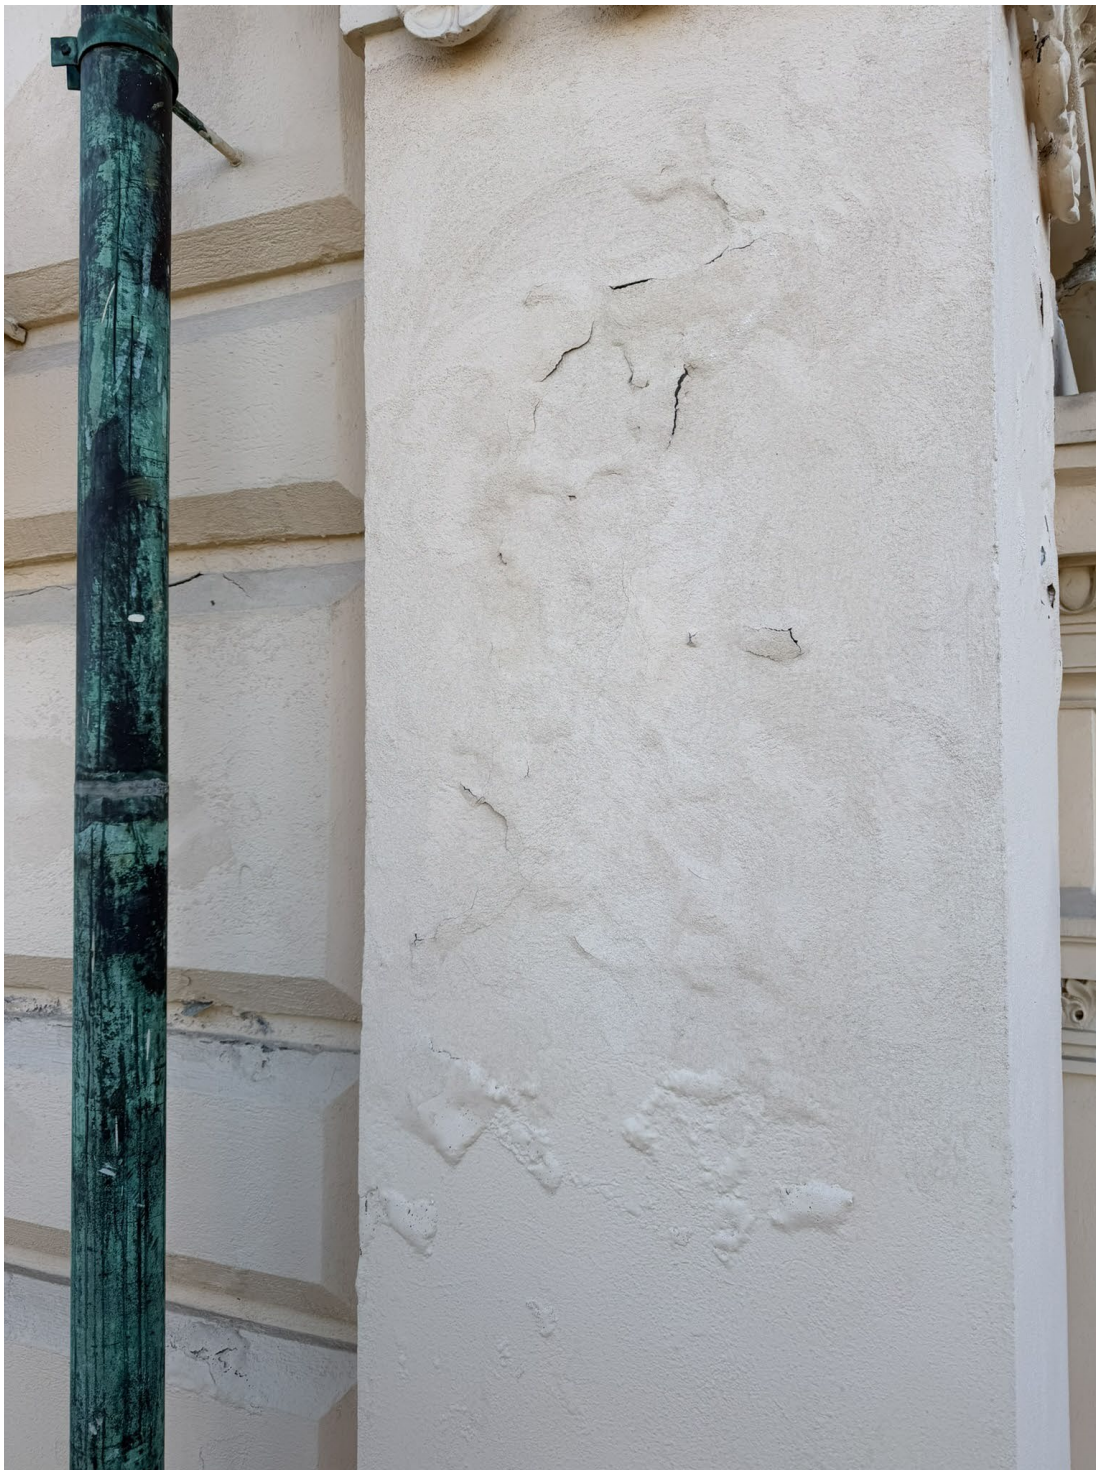
3. Ζημιές επιχρισμάτων στα διακοσμητικά στοιχεία της όψης. Φούσκωμα επιχρίσματος και βαφής από υγρασία. (Βορεια όψη 07/04/2026)

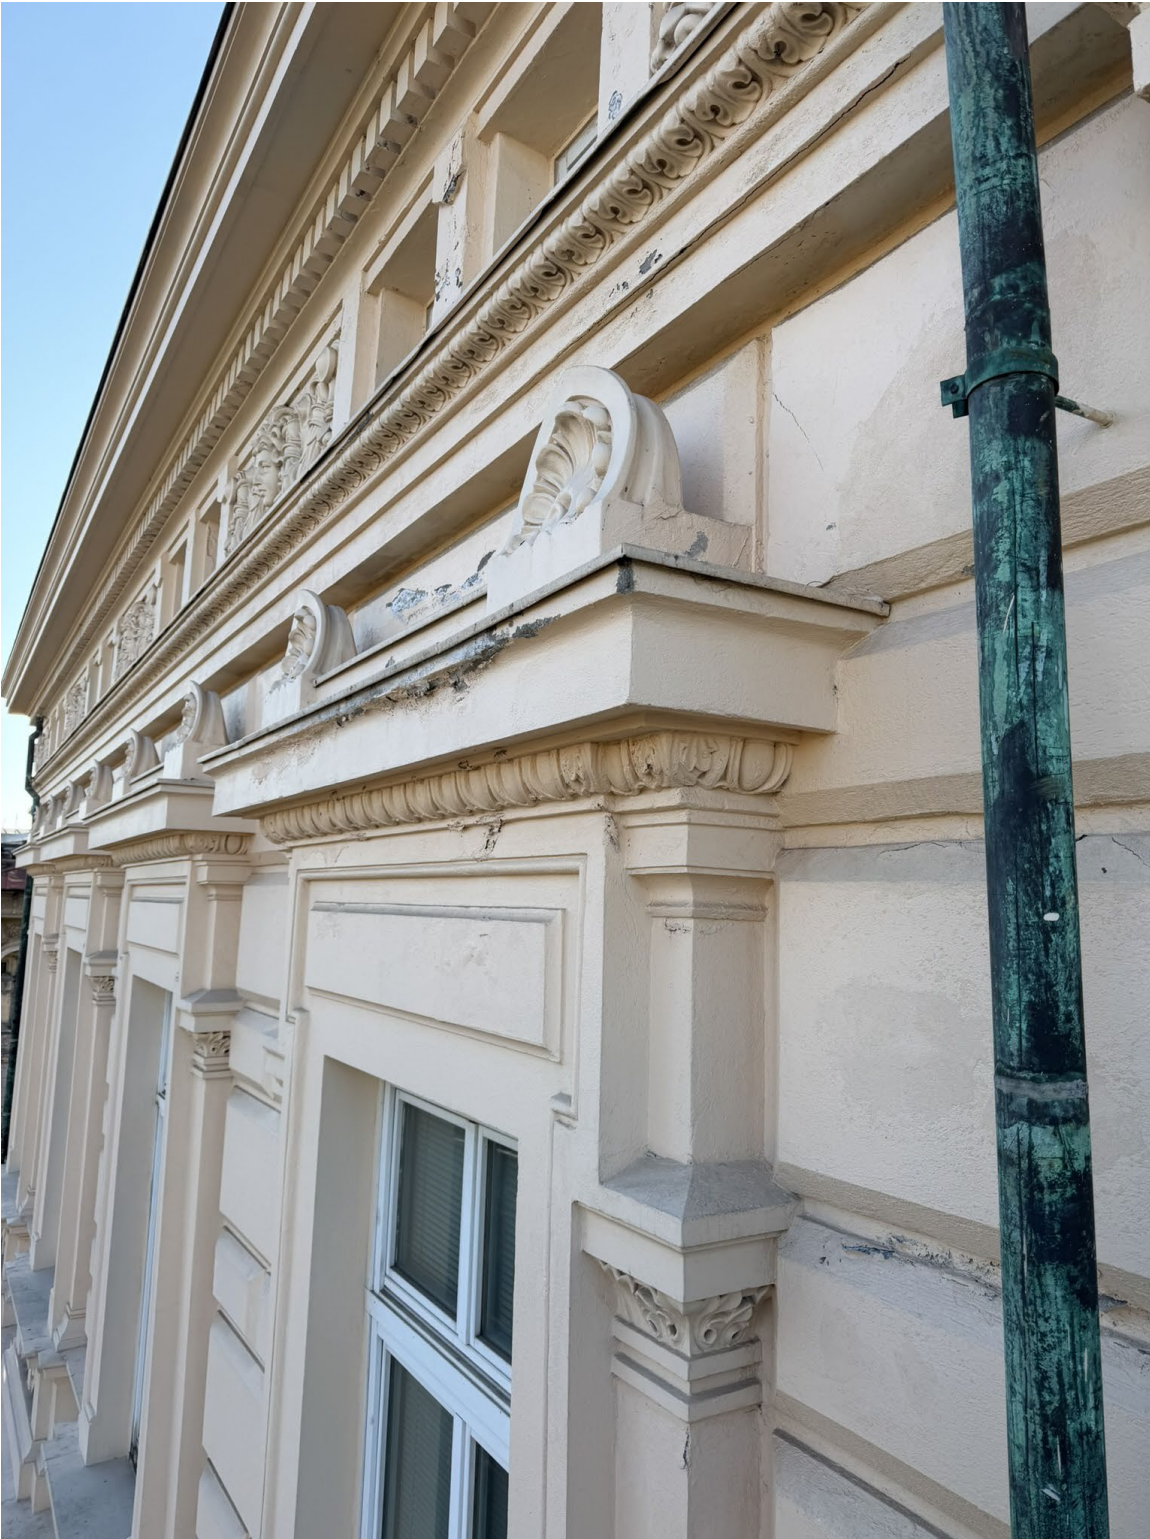
4. Ζημιές επιχρισμάτων στα διακοσμητικά στοιχεία στα γείσα. (Βόρεια Όψη 07/04/2026)

4. Απομάκρυνση του κύριου μεταλλικού γείσου της στέγης, και αντικατάσταση του με γαλβανισμένη λαμαρίνα ανοικτού χρώματος ίδιας απόχρωσης με την όψη. Αντικατάσταση των λοιπών γείσων με τα ίδια υλικά.

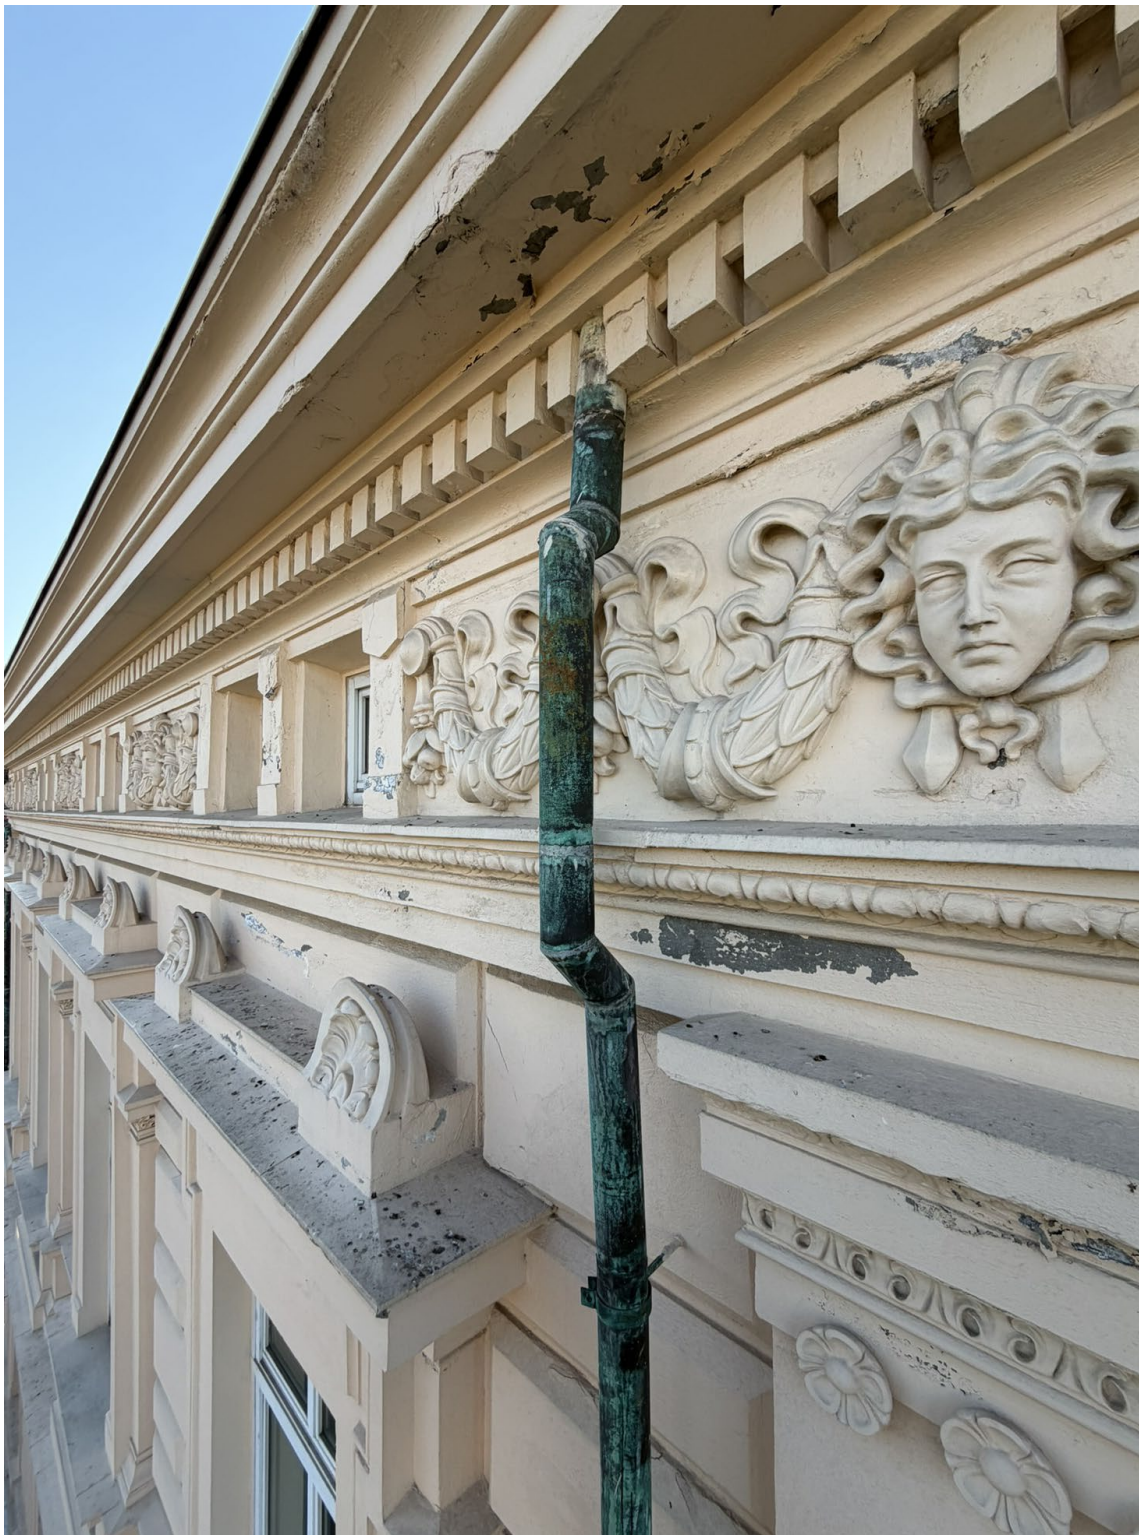
5. Ζημιές επιχρισμάτων στα διακοσμητικά στοιχεία στα γείσα. (Βόρεια Όψη 07/04/2026)

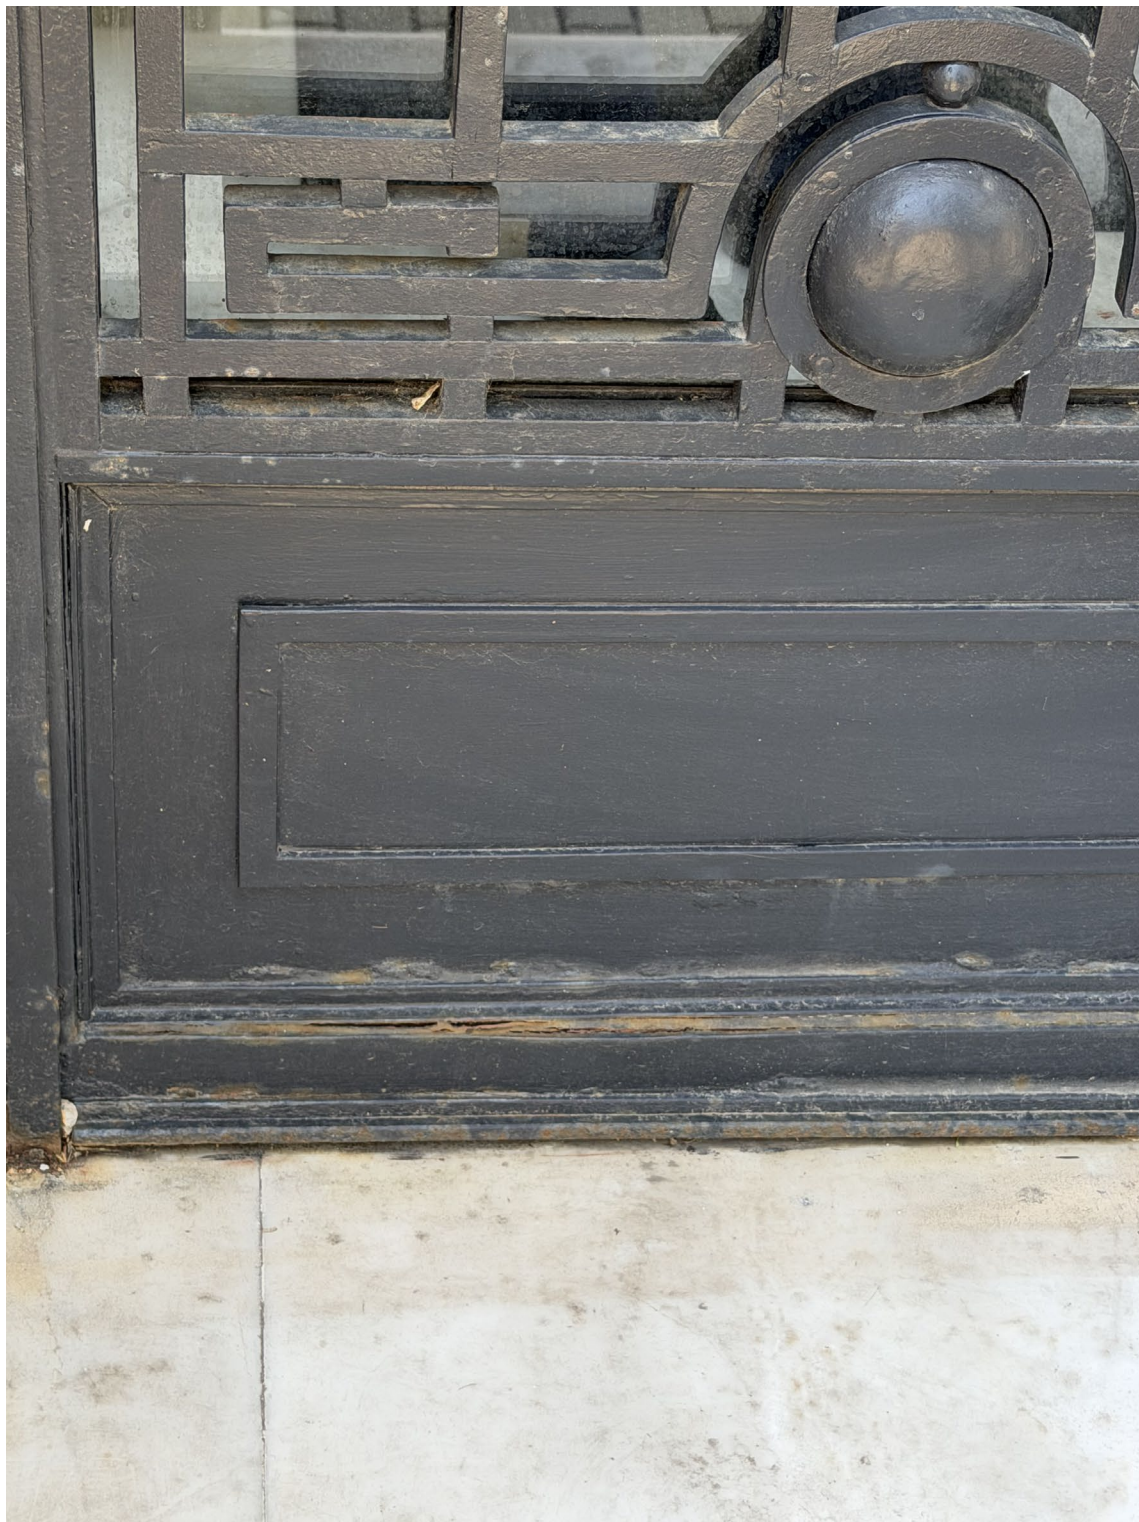
- Οι μεταλλικές εισοδοί της Πρεσβείας και το Προξενείου έχουν σκουριάσει και έχουν επισκευαστεί προσωρινά με σιλικόνη. Παρατηρείται και η ρηγμάτωση των διακοσμητικών στοιχείων δίπλα στην εισοδο της Πρεσβείας (Φωτογραφία 6, 7 και 8)

6. Σκουριασμενη πόρτα κεντρικής εισόδου Πρεσβείας (Ανατολική Όψη 07/04/2026)

1. Επισκευή της μεταλλικής εισόδου της Πρεσβείας (Ανατολική Όψη) και του Προξενείου (Βόρεια όψη – ημιυπόγειο). Οι μεταλλικές εισόδους παρουσιάζουν εκτεταμένη ζημιά από σκουριά, οι οποίες έχει προσωρινά επισκευαστεί με σιλικόνη. Προτείνεται η απομάκρυνση των φύλλων, συντήρηση και επισκευή, χρωματισμός και επανατοποθέτησή τους.
2. Τοποθέτηση καλωδίου αντι-παγετού στα λούκια και τις υδρορροές το οποίο ενεργοποιείται αυτόματα σε ορισμένη θερμοκρασίας.

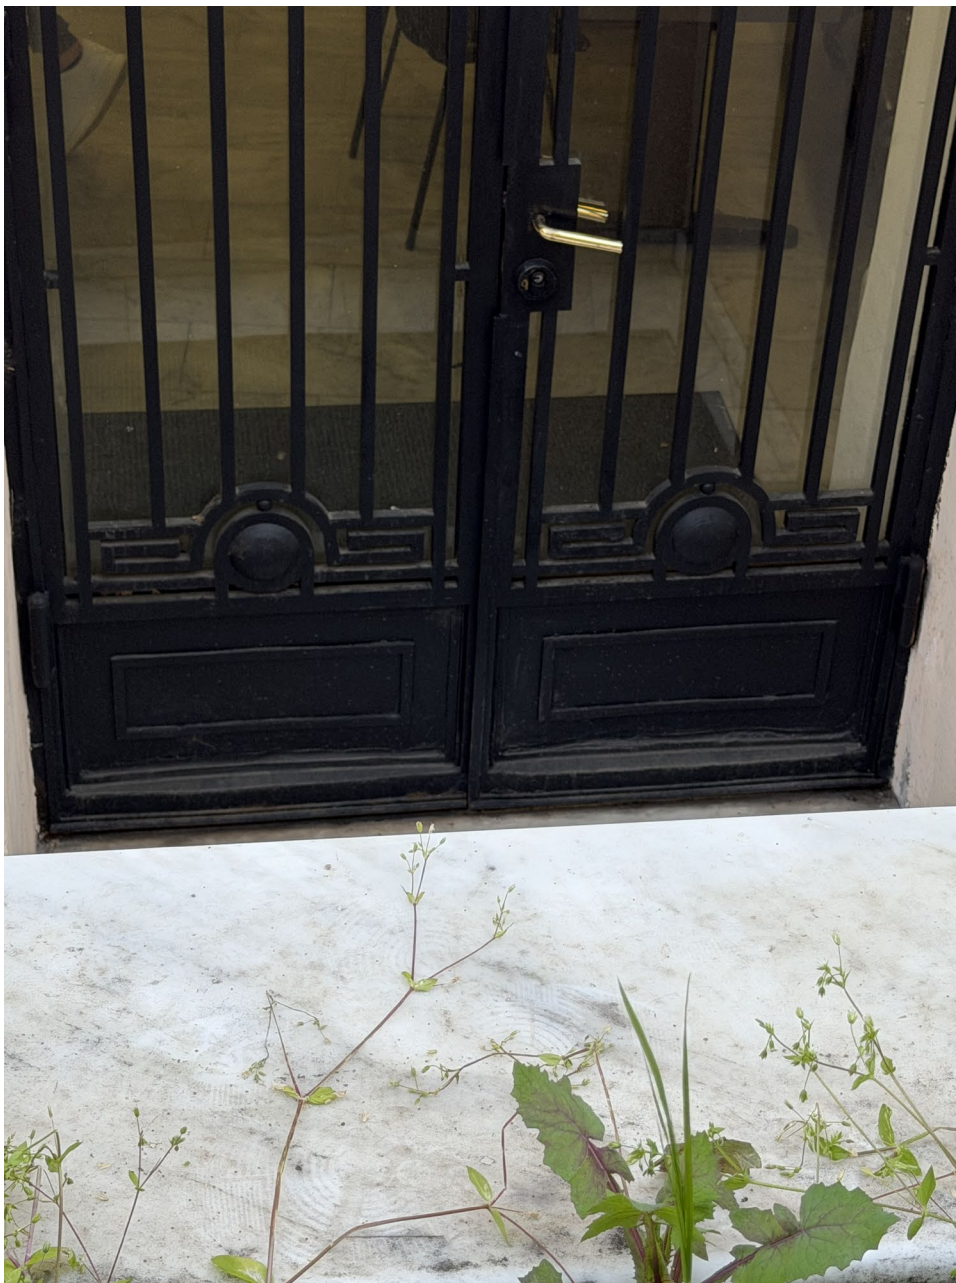
7. Εισοδος Προξενείου - η πορτα εχει υποστεί φθορές που εχουν καλυφθει προσωρινά με σιλικόνη. (Βόρεια Όψη 07/04/2026)

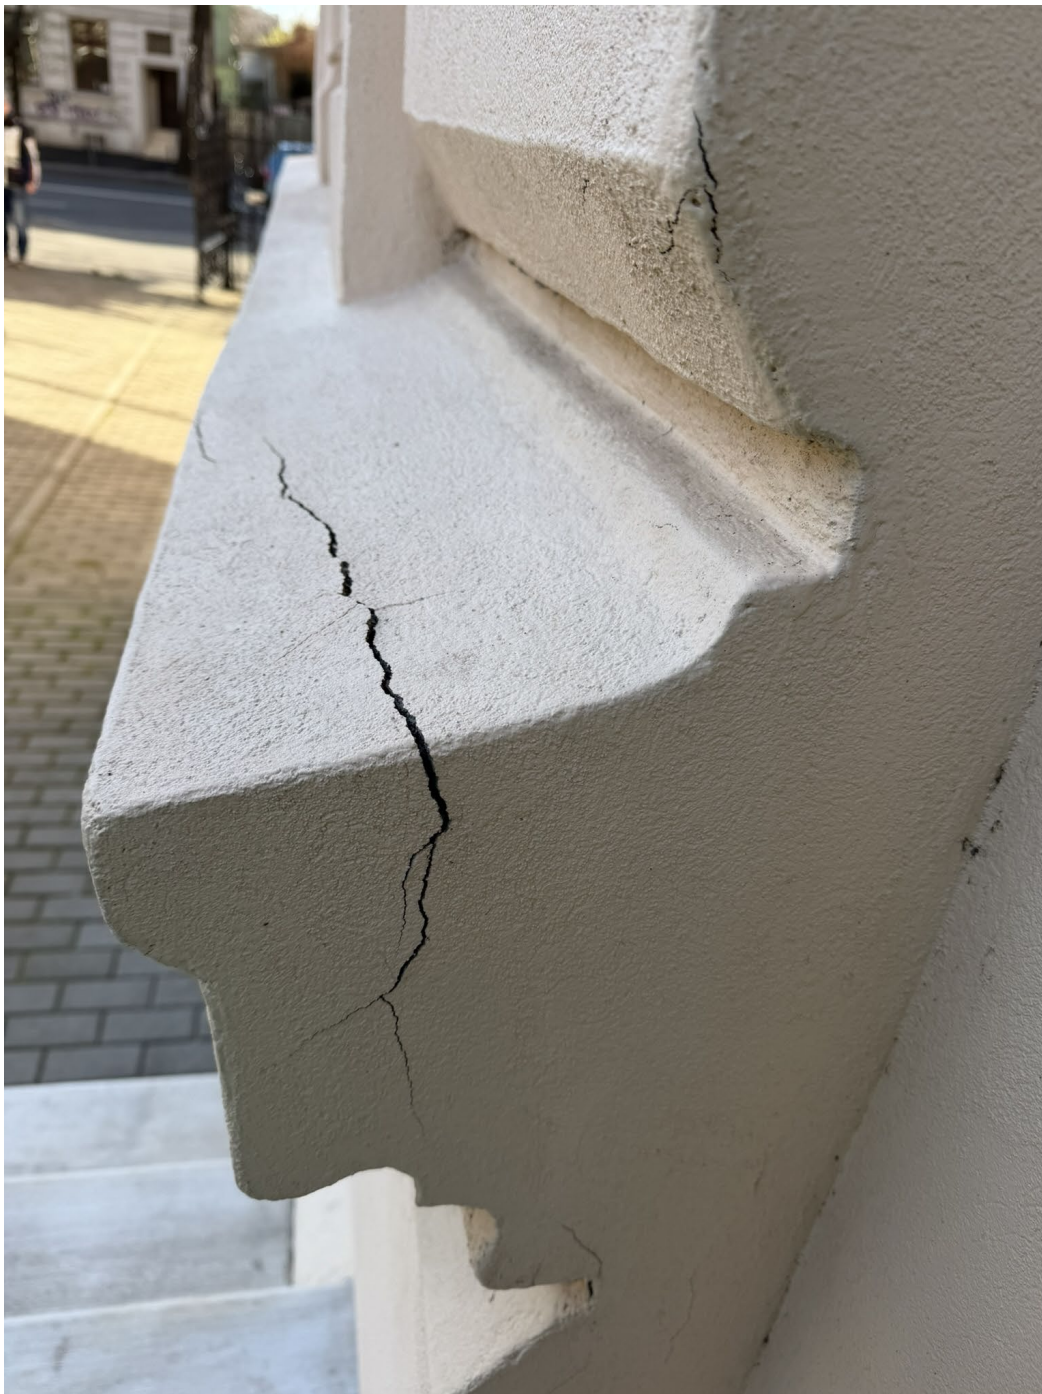
8. Ρηγματωση του διακοσμητικων στοιχειων της κεντρικης εισόδου. (Ανατολική Όψη)
07/04/2026)

9. Επισκευή των ρηγμάτων των διακοσμητικών στην είσοδο της Πρεσβείας (ανατολική όψη) και άλλων μικρών ατελειών στις υπολοιπες όψεις
10. Προτείνεται η επισκευή της ψευδοροφής της κουζίνας και τοποθέτηση καταπακτής με σκάλα για ευκολότερη πρόσβαση και ασφάλεια.

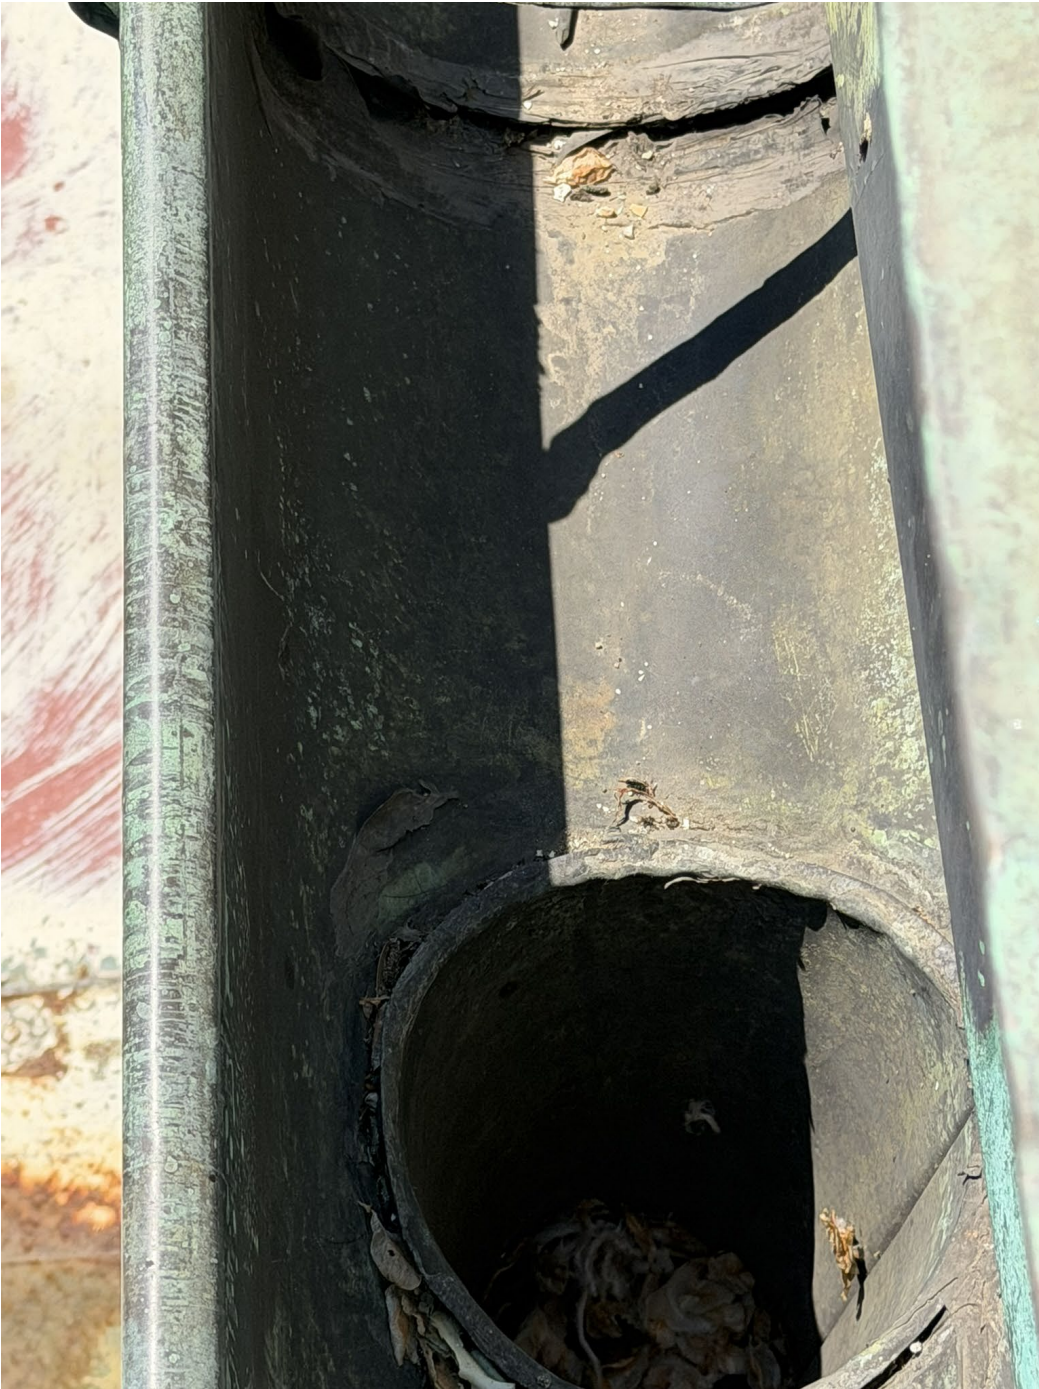
- Οι υδρορροές είναι φραγμένες και έχουν χάσει το σχημα τους λόγω του βάρους του χιονιού (φωτογραφία 9) και οι χαλκινοί συνδεσμοί έχουν αποκολληθεί σε κάποια σημεία (φωτογραφία 10).

9. Φραγμένες υδρορροές (07/04/2026)

3. Απομάκρυνση, συντήρηση και καθαρισμός και επανατοποθέτηση των υδρορροών απορροής υδάτων, ώστε να εξασφαλίζεται η ορθή απομάκρυνση των όμβριων υδάτων.

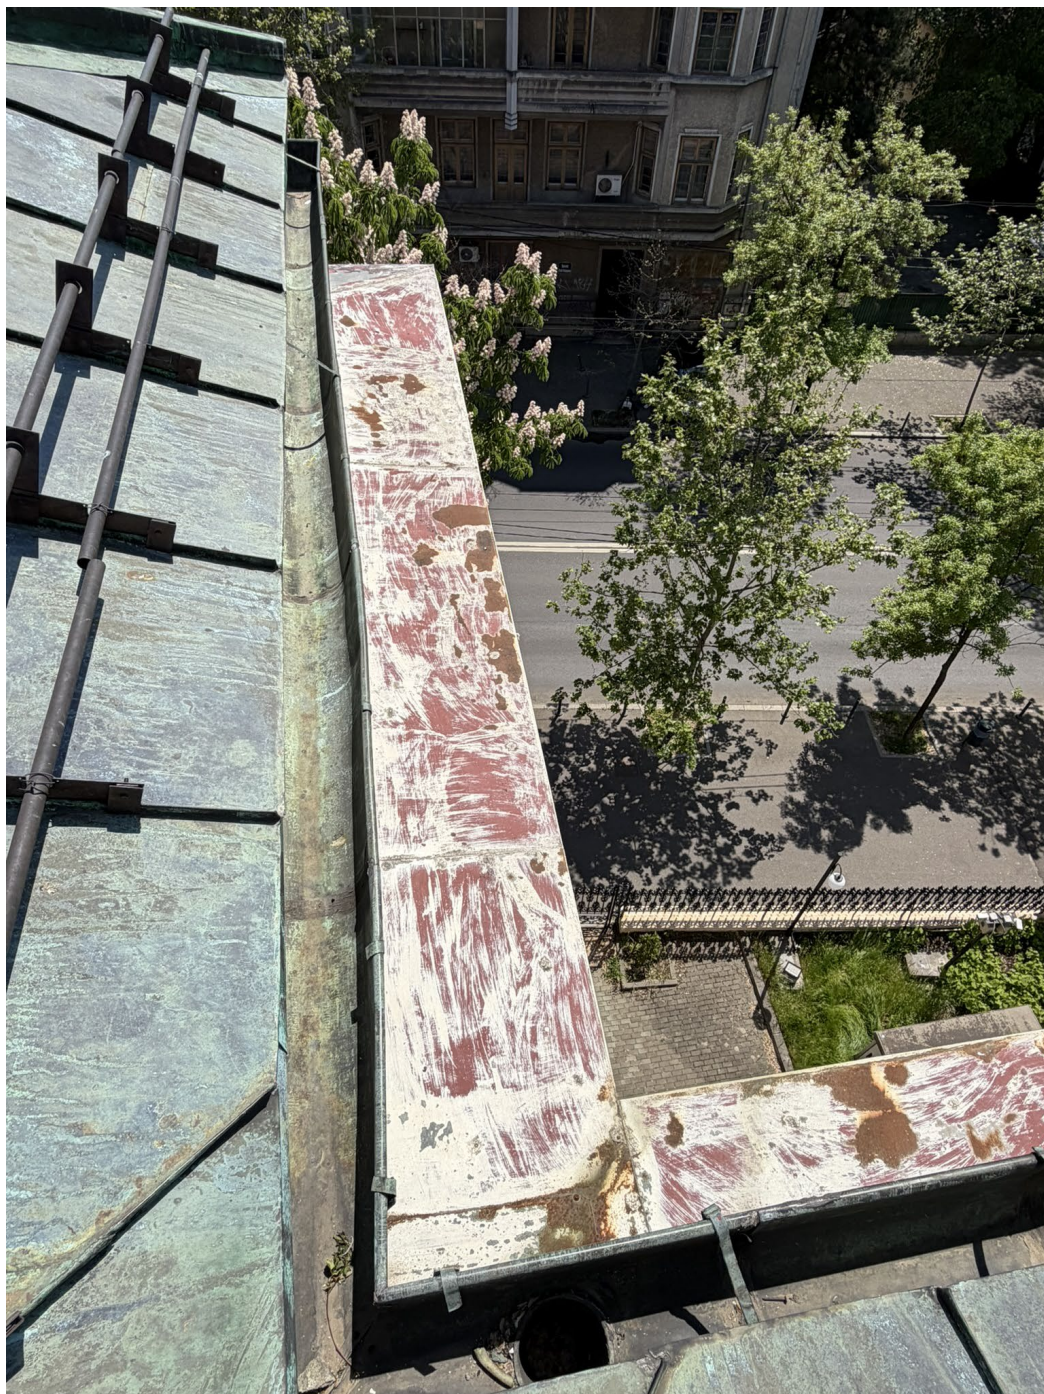
10. Αποκολλημένοι σύνδεσμοι χαλκού που στηρίζουν την υδροροή (07/04/2026)

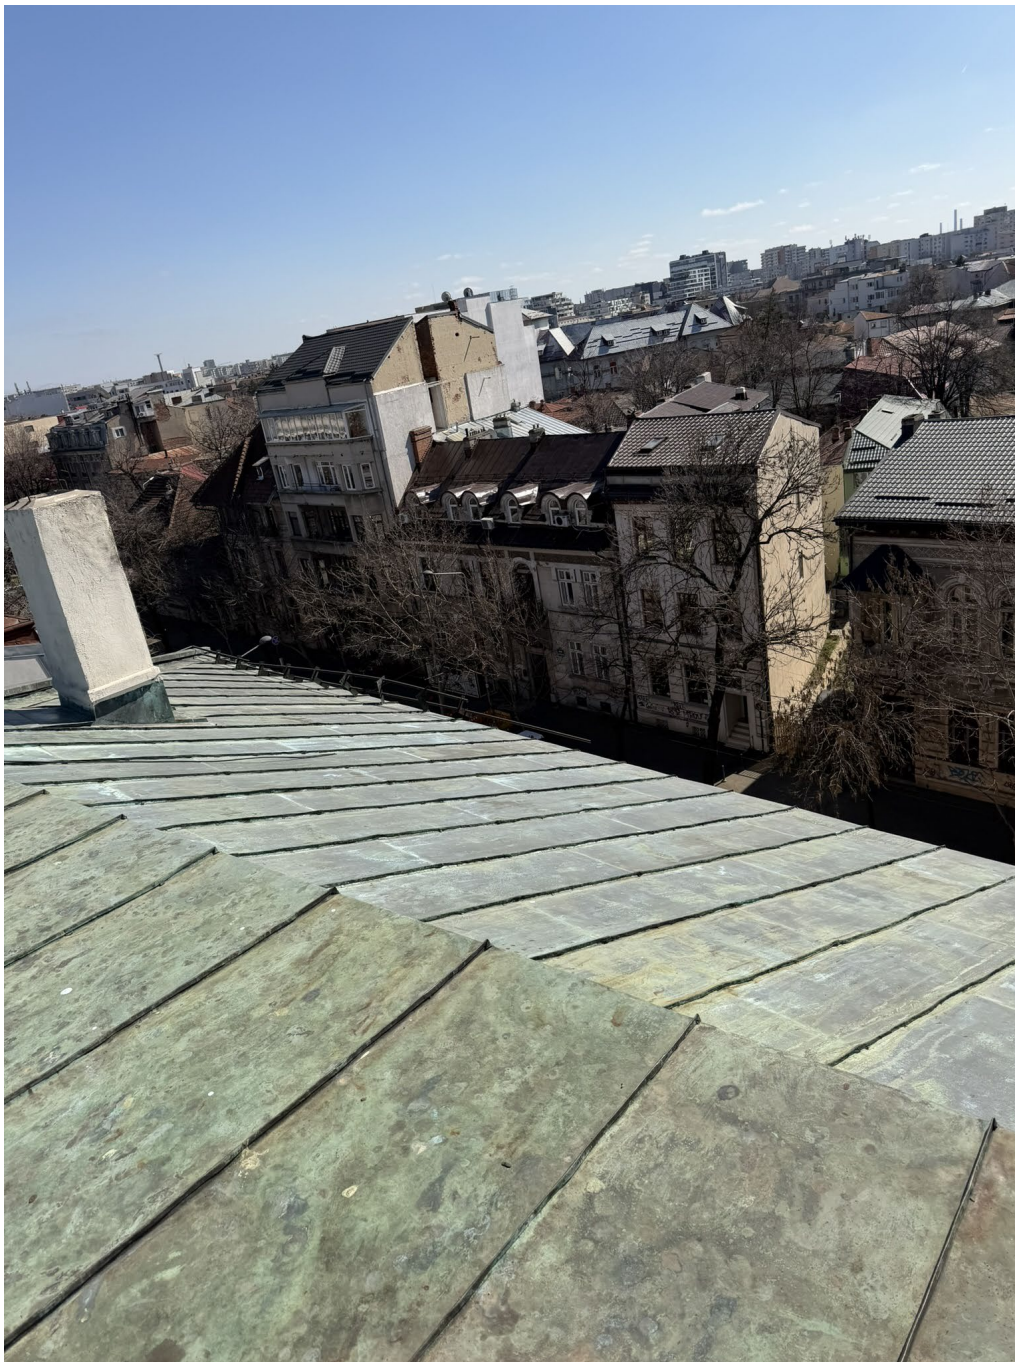
11. Φωτογραφία της στέγης (07/04/2026)

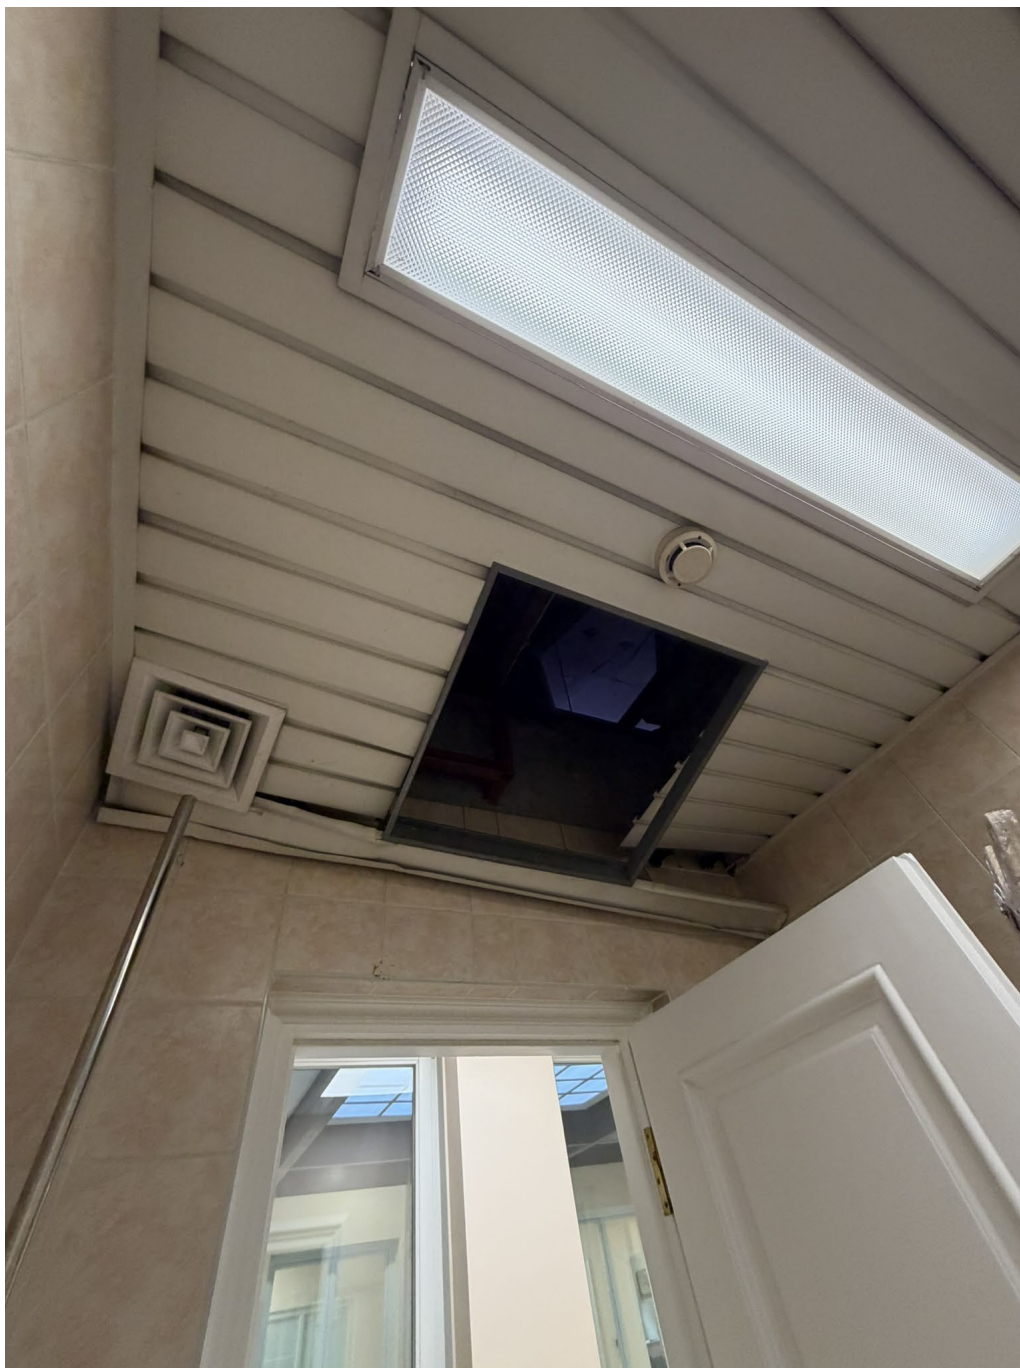
- Παρατηρήθηκε παρουσία υγρασίας στους εσωτερικούς τοίχους των αποχωρητηρίων του δευτέρου ορόφου και στον χώρο του αρχείου του δεύτερου ορόφου.
- Η σοφίτα του κτηρίου βρίσκεται σε καλή κατάσταση, χωρίς εμφανή σημάδια υγρασίας, διείσδυσης νερού.
- Η ψευδοροφή της κουζίνας του δεύτερου ορόφου (όπου βρίσκεται και η καταπακτή προς την στέγη) έχει υποχωρήσει αισθητά και η επισκευή της κρίνεται απαραίτητη για την ασφάλεια του προσωπικού. Η πρόσβαση στην σοφίτα γίνεται μέσω καταπακτής στην ψευδοροφή της κουζίνας του δεύτερου ορόφου. Η καταπακτή είναι έκκεντρα τοποθετημένη και η ψευδοροφή κατεστραμμένη λόγω των συνεχών επισκέψεων κατά την προηγούμενη συντήρηση του κτηρίου πριν κάποια χρόνια. (Φωτογραφία 12)

12. Υποχώρηση της Ψευδοροφής (07/04/2026)
