RAPORT TEHNIC

LUCRARI DE REPARATIE ALE CLADIRII AMBASADEI GRECIEI DIN BUCURESTI

OBIECTIV	LUCRARI DE REPARATIE ALE CLADIRII AMBASADEI GRECIEI DIN BUCURESTI
ADRESA	Mun. Bucuresti, sector 2, Bd. Ferdinand 1-3
BENEFICIAR	AMBASADA REPUBLICII ELENE IN ROMANIA
PROIECTANT	K-BOX CONSTRUCTION DESIGN S.R.L.

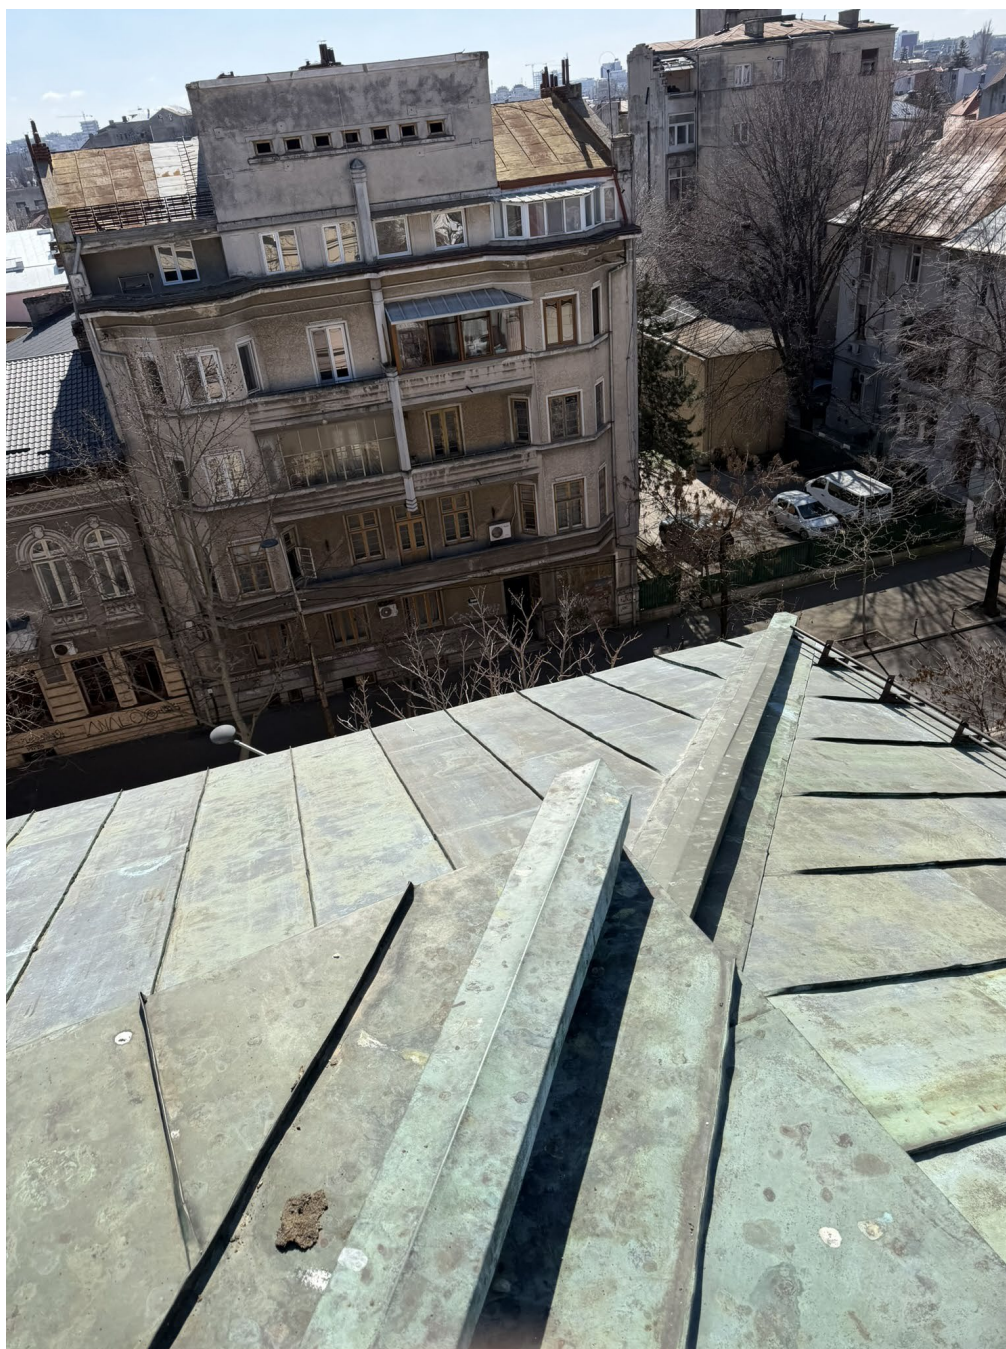
Foto 1

- Desprinderea si caderea opritoarelor de zapada de pe acoperis, in special pe partea sudica (foto 1). Sunt necesare eventuale mici reparatii la imbinari, in zonele de falturi;
- Desprinderi locale ale tencuiei in elementele decorative (foto 2, 3);
- Degradari ale elementelor orizontale ale fatadei, mai ales in zonele apropiate de cornise (foto 4, 5);
- Usile de acces metalice ale Ambasadei si Consulatului sunt ruginite, prezinta fisuri mari si alte tipuri de degradari specifice materialului, fiind reparate provizoriu cu silicon. Elementele decorative de langa accesuri sunt fisurate. (foto 6, 7, 8);
- Burlanele sunt infundate (foto 9), iar legaturile de sustinere ale jgheaburilor sunt desprinse in unele zone. De asemenea, jgheaburile sunt deformatate din cauza zapezii.

Desprinderea parazapezilor este cauzata de intensitatea fenomenelor meteorologice care au predominat in timpul iernii 2025–2026, cu incarcari semnificative de zapada si gheata.

7. Remontarea si repararea parazapezilor acoperisului, concomitent cu montarea unui cablu anti-inghet;
8. Repararea imbinarilor foilor de cupru ale acoperisului in scopul bunei lor intretineri;

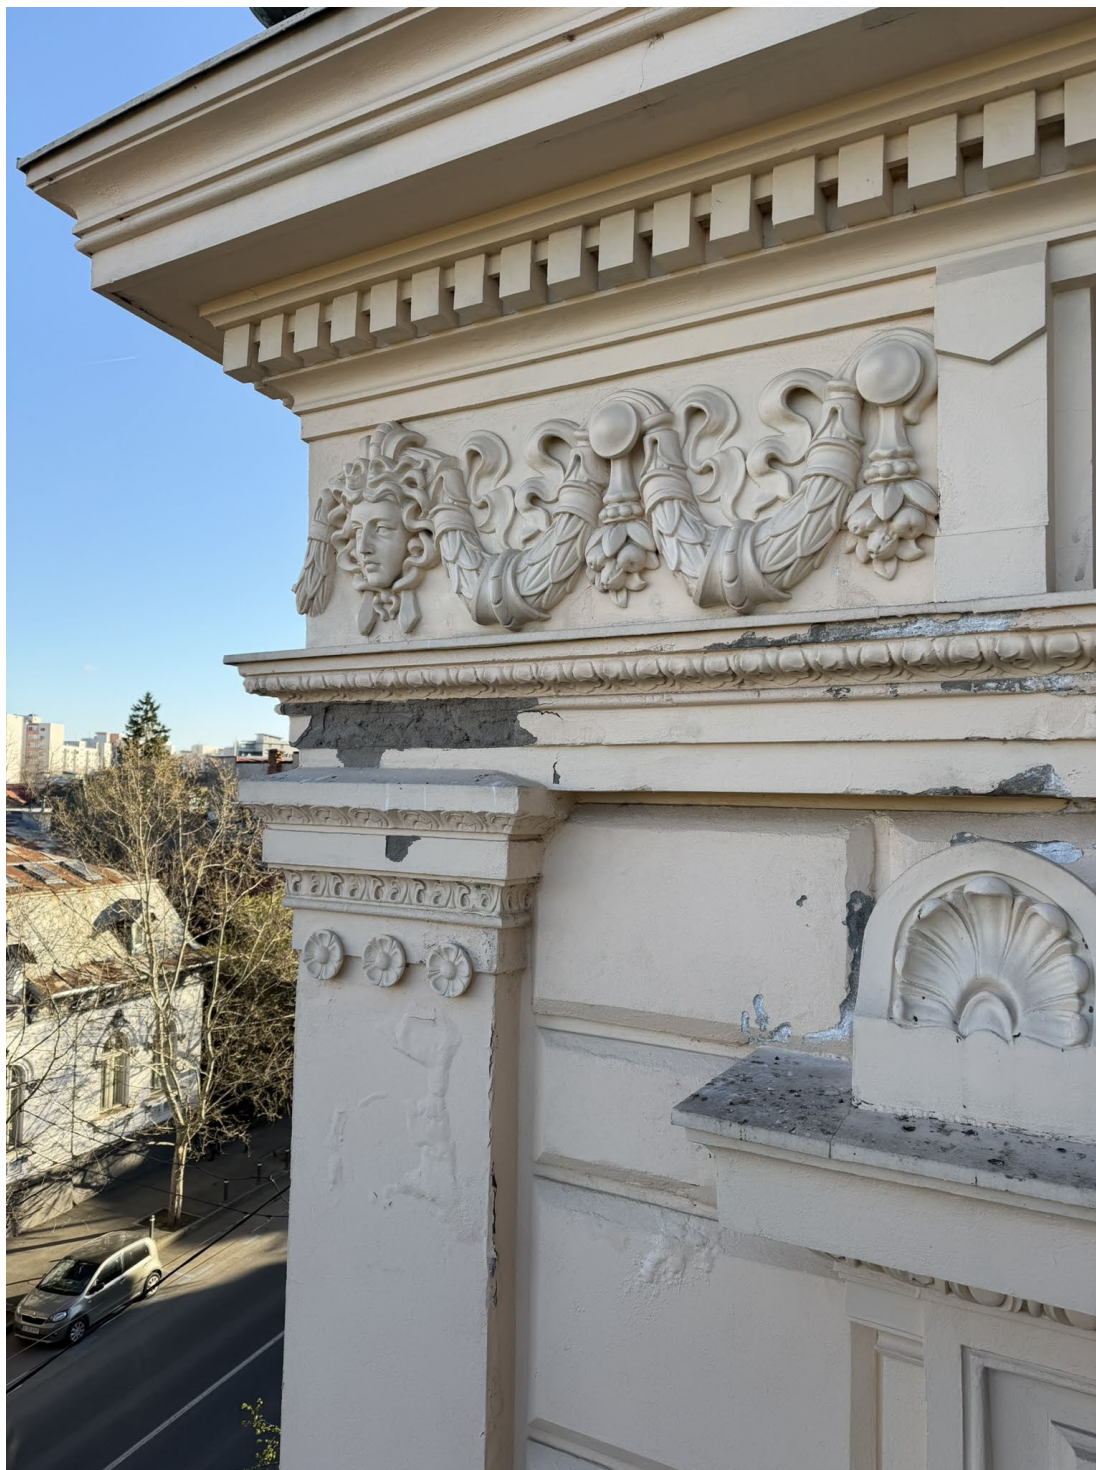
Foto 2

Prezenta umiditatii in interiorul spatiilor (grupurile sanitare de la etajul al doilea), precum si desprinderile tencuielilor si ale elementelor decorative ale fatadei, se apreciaza ca sunt cauzate de conformarea necorespunzatoare a cornisei si de montajul incorect al profilului metalic pentru evacuarea apelor, care nu permite indepartarea eficienta a apelor pluviale de pe suprafata fatadei.

1. Interventii asupra elementelor orizontale ale fatadei, unde se observa degradarile;
2. Decopertarea tencuielilor existente degradate (mortar de ciment) in zonele unde au aparut desprinderi;

5. Refacerea elementelor decorative ale fatadei care au suferit degradari;
6. Aplicarea unor noi tencuieli si executarea lucrarilor de restaurare a fatadei, utilizand materiale adecvate pentru exterior si rezistente la conditiile climatice ale zonei;
