RAPORT TEHNIC

LUCRARI DE REPARATIE ALE CLADIRII AMBASADEI GRECIEI DIN BUCURESTI

OBIECTIV	LUCRARI DE REPARATIE ALE CLADIRII AMBASADEI GRECIEI DIN BUCURESTI
ADRESA	Mun. Bucuresti, sector 2, Bd. Ferdinand 1-3
BENEFICIAR	AMBASADA REPUBLICII ELENE IN ROMANIA
PROIECTANT	K-BOX CONSTRUCTION DESIGN S.R.L.

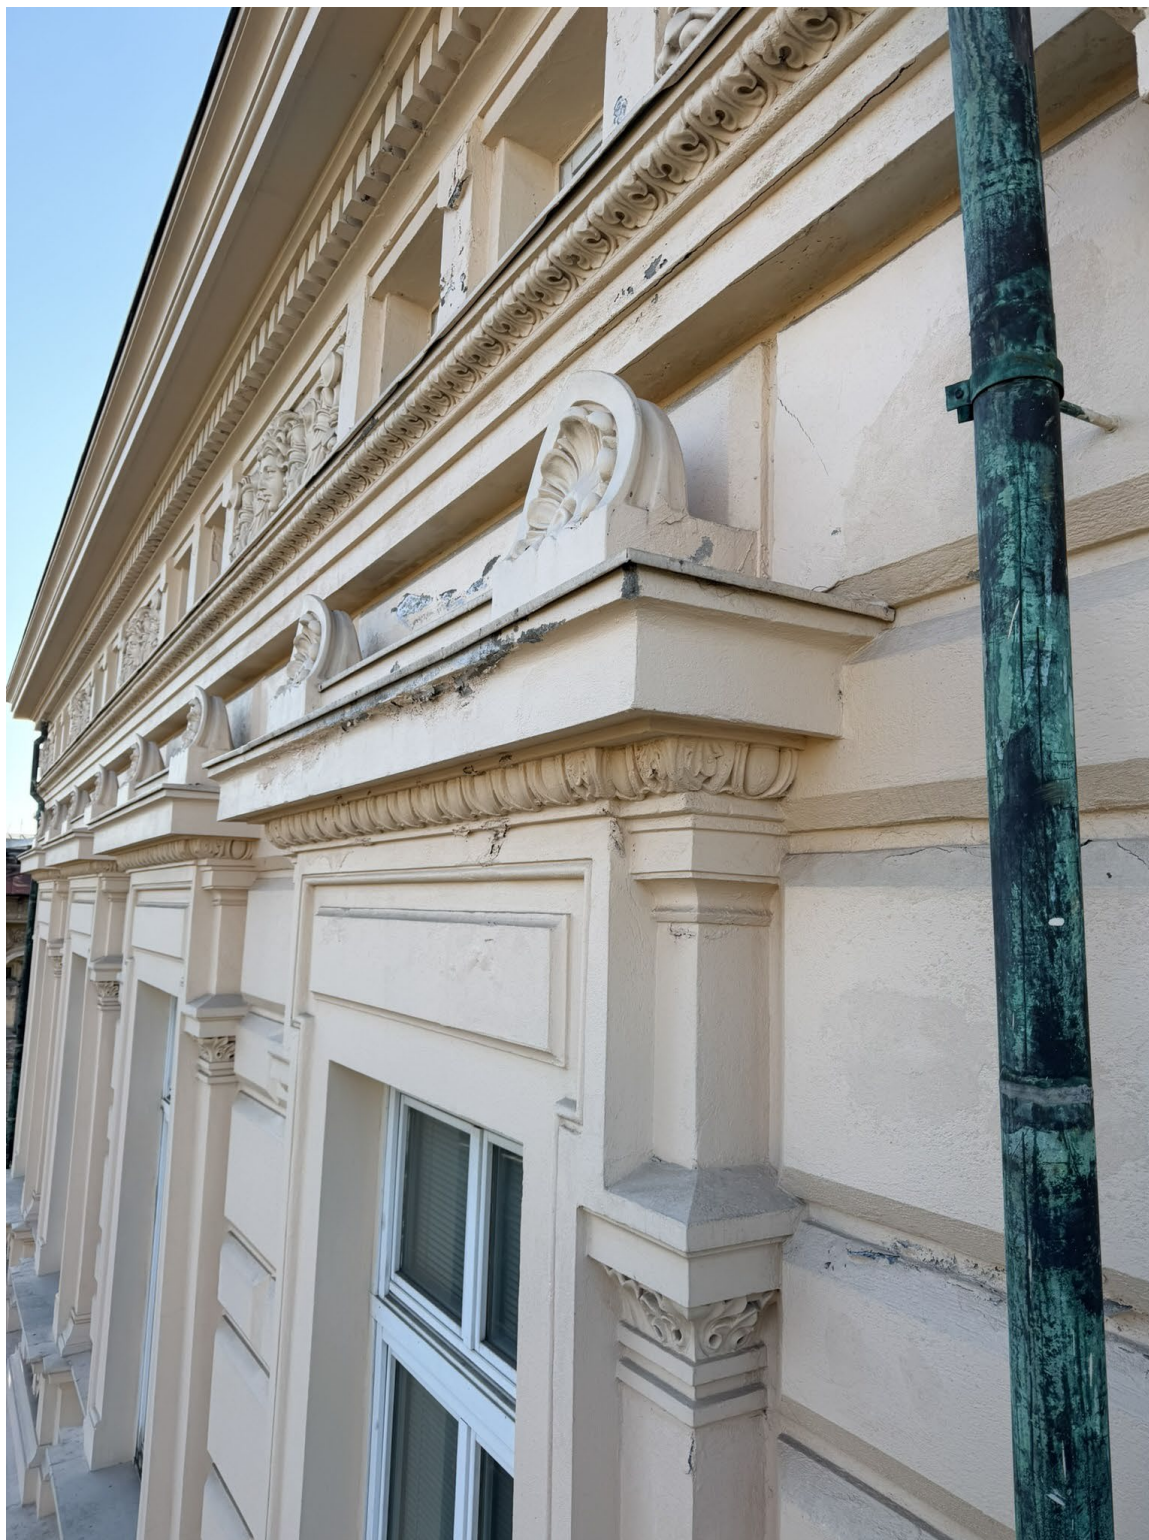
Foto 4

- Desprinderea si caderea opritoarelor de zapada de pe acoperis, in special pe partea sudica (foto 1). Sunt necesare eventuale mici reparatii la imbinari, in zonele de falturi;
- Desprinderi locale ale tencuiei in elementele decorative (foto 2, 3);
- Degradari ale elementelor orizontale ale fatadei, mai ales in zonele apropiate de cornise (foto 4, 5);
- Usile de acces metalice ale Ambasadei si Consulatului sunt ruginite, prezinta fisuri mari si alte tipuri de degradari specifice materialului, fiind reparate provizoriu cu silicon. Elementele decorative de langa accesuri sunt fisurate. (foto 6, 7, 8);
- Burlanele sunt infundate (foto 9), iar legaturile de sustinere ale jgheaburilor sunt desprinse in unele zone. De asemenea, jgheaburile sunt deformatate din cauza zapezii.

1. Interventii asupra elementelor orizontale ale fatadei, unde se observa degradarile;
2. Decopertarea tencuielilor existente degradate (mortar de ciment) in zonele unde au aparut desprinderi;
